Sekundárne hodnotenie činnosti/stavby „Vodná nádrž Furmanec“.

Ekologická časť

Sekundárne hodnotenie činnosti/stavby „Vodná nádrž Furmanec“ bolo vypracované ako odpoveď na **STANOVISKO k činnosti/stavbe „Vodná nádrž Furmanec“** vypracované na základe jej odborného posúdenia v súlade s ustanovením § 16a ods. 3 zákona č. 364/2004 Z. z. o vodách a o zmene zákona SNR č. 372/1990 Zb. o priestupkoch v znení neskorších predpisov (vodný zákon) v znení neskorších predpisov.

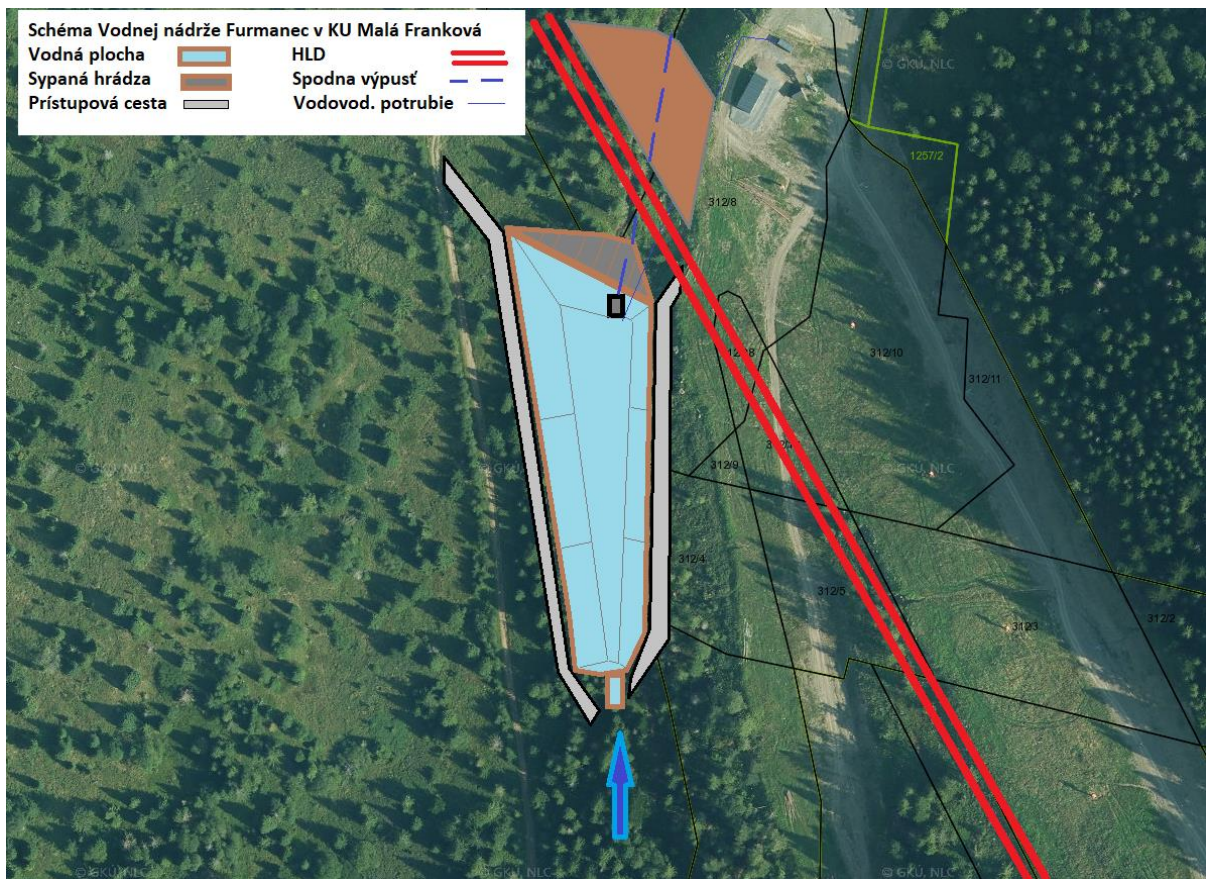
Obr. 2. Schéma vodnej nádrže Furmanec.

Výmera vodnej plochy	6 066 m ²
Objem vody	26 236 m ³
Dĺžka sypanej hrádze	82,80 m
Šírka hrádze	33,30 m
Výška zemnej hrádze nad terénom	7,60 m
Prietokové množstvo Q100 SHMU IV.tr.	10,00 m ³ /s
Prietokové množstvo Qproj bezp. prepadu	15,53 m ³ /s
Prietokové množstvo Qa priem. ročný	0,020 m ³ /s
Zostatkové množstvo Q330 330 denný	0,009 m ³ /s
Prietokové množstvo Q355 355 denný	0,003 m ³ /s
Max. rýchlosť vody v bezpečn. prepade	5,97 m/s
Max. hĺbka vody	6,60 m
Rozmery spodnej výpuste	1,5x2,0 m
Max. rýchlosť vody v spodnej výpusti	7,75 m/s
Doba napúšťania	35 dní
Max. mesačný odber vody v zasnežov. období	26 236 m ³ mesačne
Ročný odber vody	26 236 m ³ ročne
Dĺžka vodovodného potrubia DN 355 PN16	167 m (137+30)
Dĺžka prístupových štrkových ciest	417 m (230+143+44)
Dĺžka betónovej cesty ku dnu	169 m.

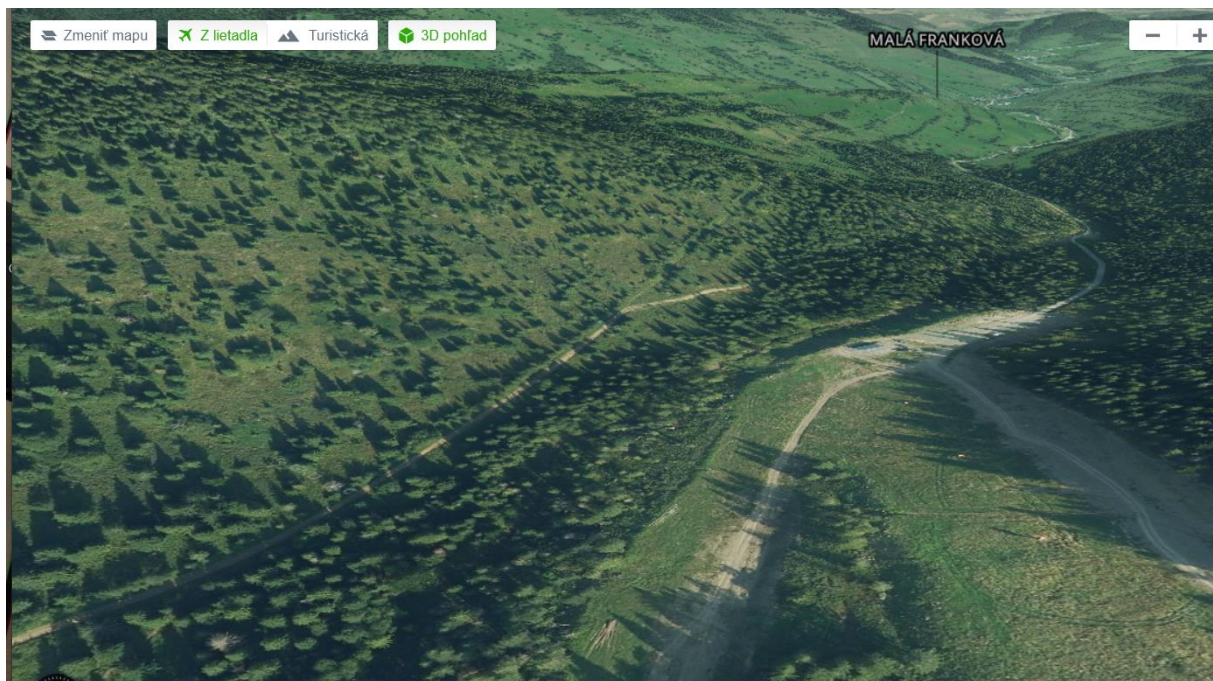
Obr.3. Pohľad na lokalitu činnosti/stavby „Vodná nádrž Furmanec“ pomocou 3D ortofotomapy. Link: <https://sk.mapy.cz/zakladni?m3d=1&height=284&yaw=-30&pitch=-25&x=20.3081265&y=49.2940957&z=18>

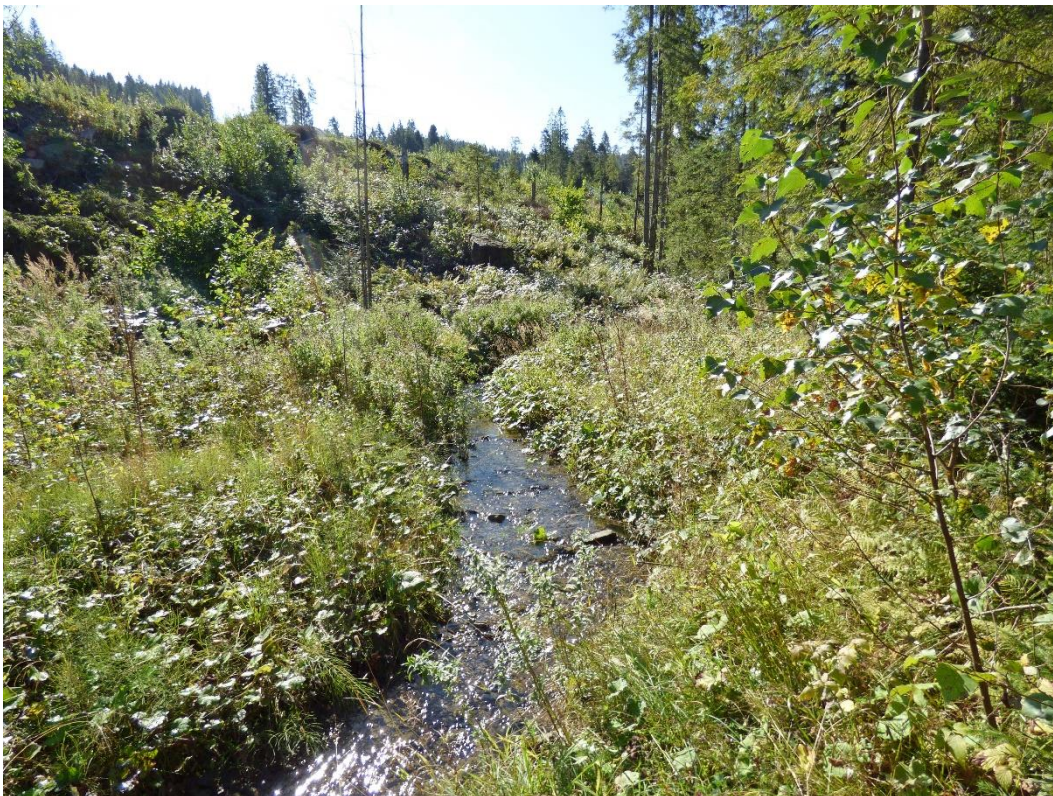
Obr. 4. Stredná časť toku Furmanec

V závere doliny toku v lokalite nad plánovanou VN Furmanec a svahových prítokov sa migrácia lososovitých rýb nevyskytuje, nakoľko občas vysychajú.

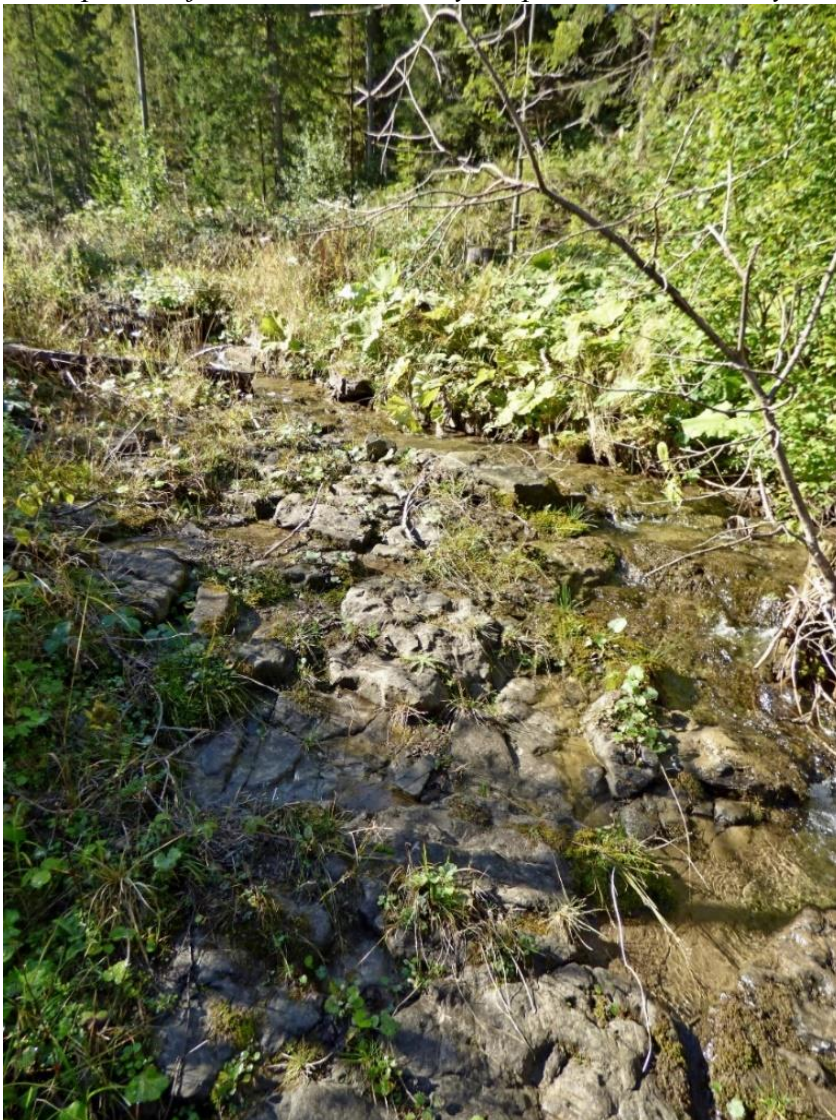
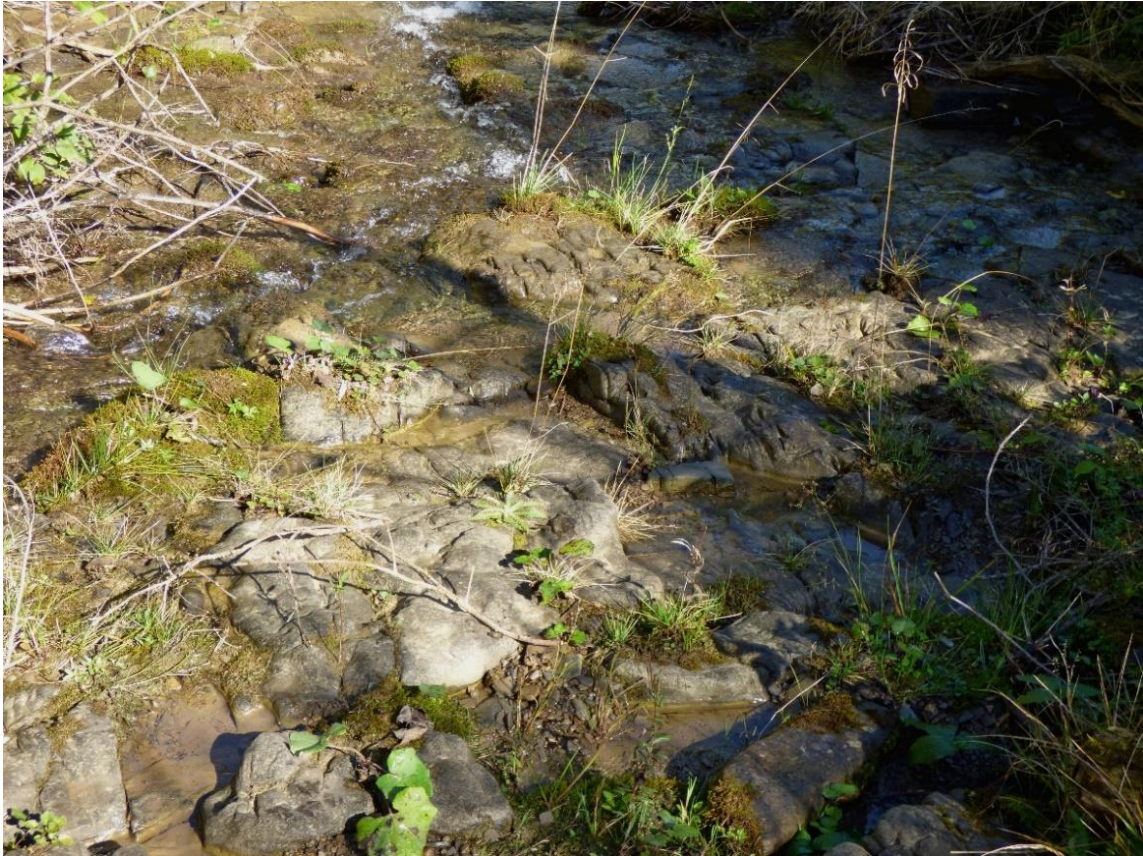
Obr. 5 a 6. Dno potoka je tvorené obnaženými pieskovcovito-ílovitými platňami tzv. *Zubereckého súvrstvia*

Dno potoka je tvorené obnaženými pieskocovito-ílovitými platnami tzv. Zubereckého

súvrstvia (Obr.5 a 6) s veľkosťou až nad 1m (Obr.7) čo by bolo pre migráciu rýb najmä pri nízkych stavoch vody neprekonateľné. Pre tok je charakteristická rozkolísanosť prietokov v priebehu roka, ale ako autori stanoviska VÚVH správne uvádzajú: „V závere doliny toku v lokalite nad plánovanou VN Furmanec a svahových prítokov **sa migrácia lososovitých rýb nevyskytuje, nakoľko občas vysychajú**“. O to prekvapivejšie je tvrdenie autorov stanoviska, že: „Oproti prirodzenému stavu drobného vodného toku Furmanec v ňom dôjde k narušeniu pozdĺžnej kontinuity toku vytvorením dvoch migračných bariér (7,7 m vysoká hrádza nádrže a sedimentačná prehrádzka na konci zátopy VN) pre ryby úplne

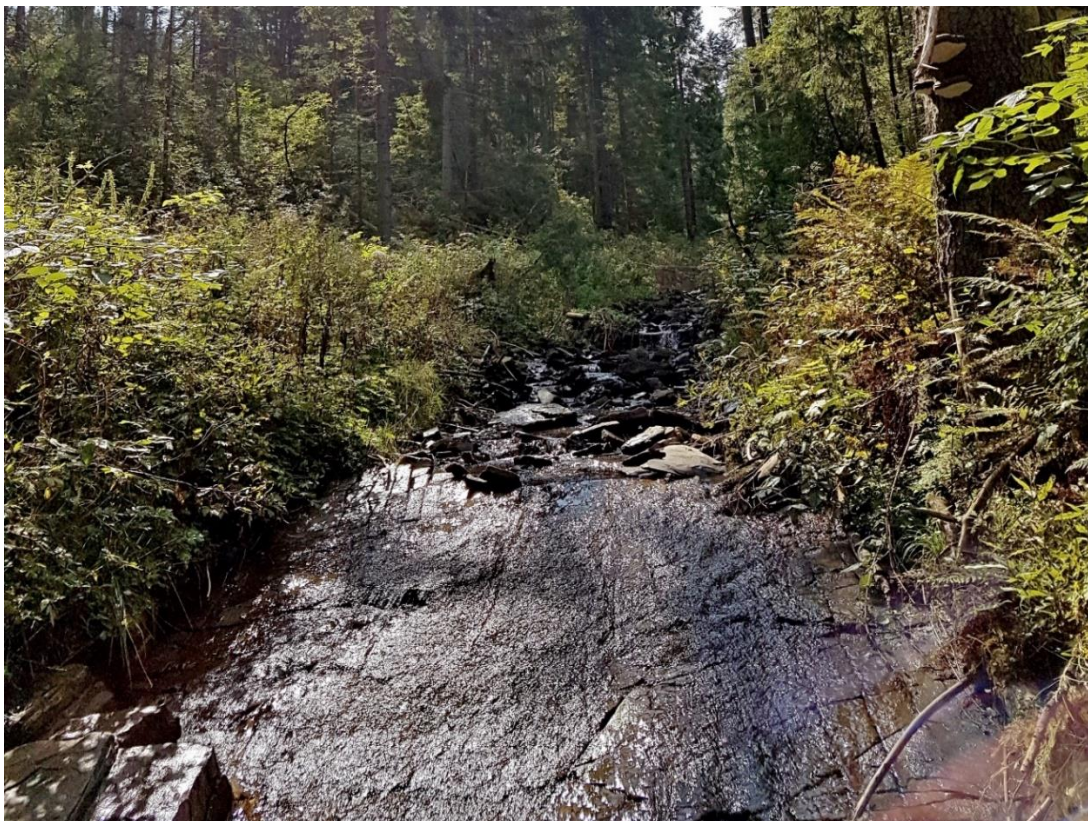
Obr.7. Pieskovcové platne s 1 mm výškou vody sú pre migrácia rýb neprekonateľnou prekážkou.

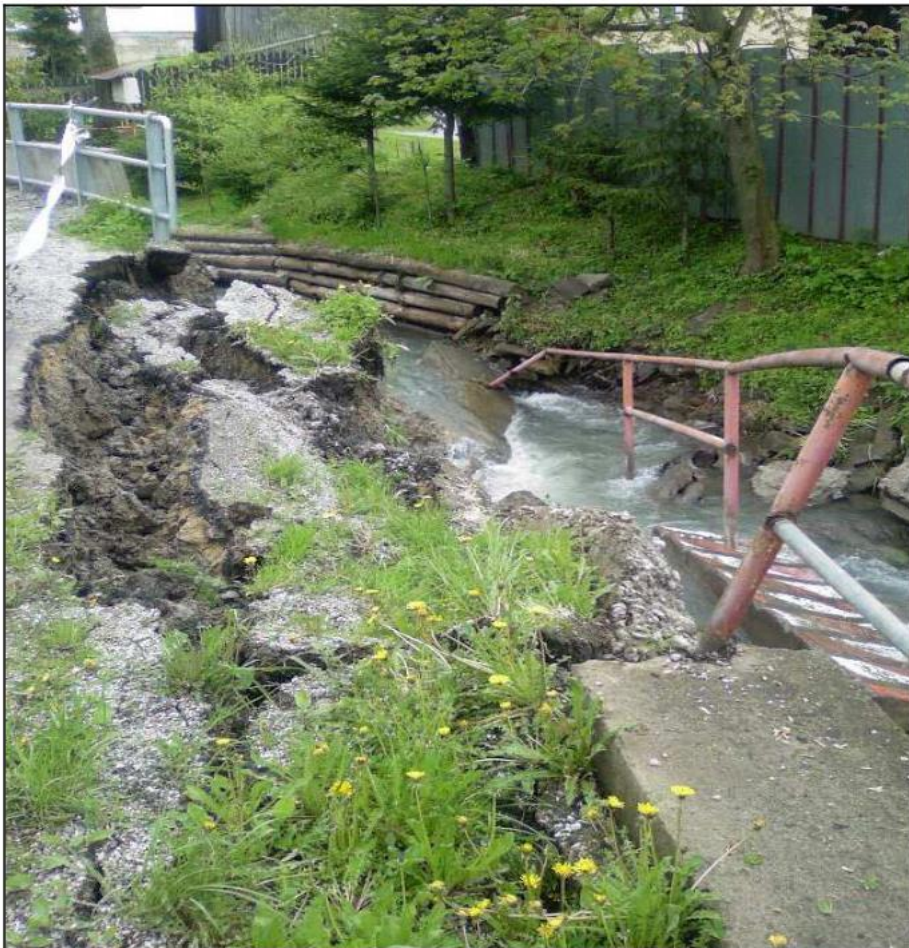
Obr. 8 Poškodený úsek cesty III/5423 v Malej Frankovej po povodni v máji 2010

Poškodený úsek cesty III/5423 v Malej Frankovej po povodni v máji 2010

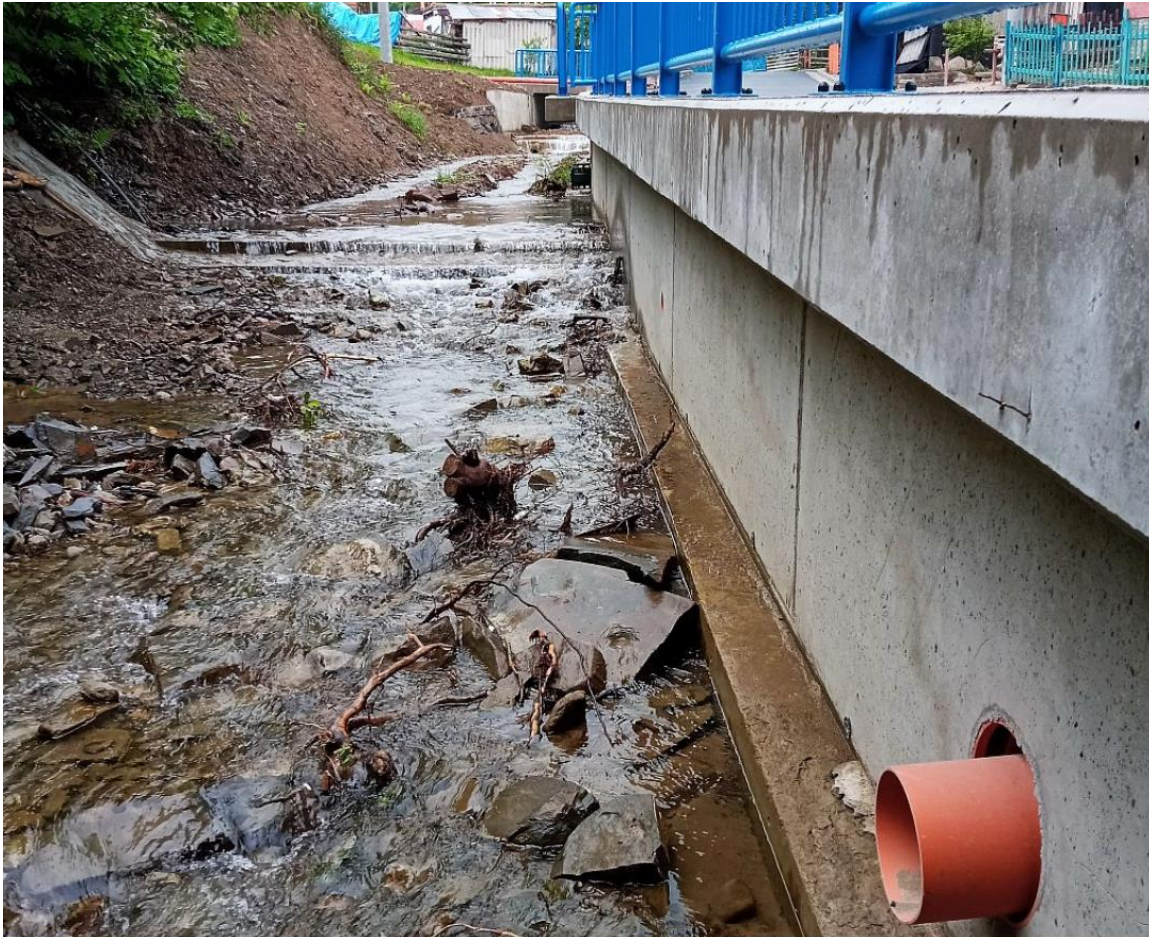
Obr. 9. Nový oporný múr a úprava potoka v Malej Frankovej.

Dôvodom realizácie projektu bolo podmývanie betónových oporných múrov a ohrozenie stability cesty III. triedy v intraviláne obce. Tento stav zapríčinilo znížené dno Frankovského potoka a erózia počas veľkých prívalových vôd.

Uvedenú skutočnosť potvrdzuje už spomínaná správa v Kežmarskom informačnom a spravodajskom portáli K!expres, ako aj Korzár, ktorí uverejnili 12.júna 2023 správu: V Malej Frankovej už stojí nový oporný múr, opravené je i premostenie.

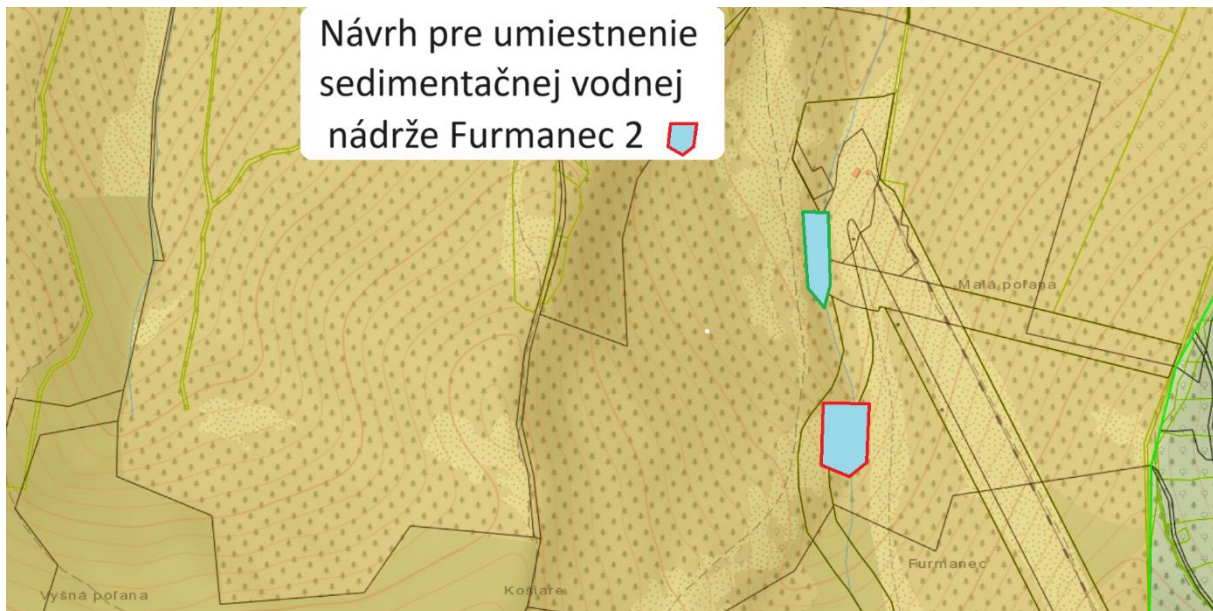
Obr. 10. Návrh pre situovanie vodnej nádrže v druhej etape.

B . Navrhnutá akumulčná kapacita VN Furmanec v množstve 26 235 m³ tvorí 1. etapu v roku 2024. Nakoľko je nutné pre budúcnosť zabezpečiť odstránenie sedimentov splavovaných do VN Furmanec, aby sa zabezpečila jej spoľahlivá prevádzka a aby sa rozšírila kapacita vodných zdrojov pre sekundárnu funkciu zasnežovania, počíta sa s 2. etapou a to s vybudovaním druhej vodnej nádrže Furmanec 2. Táto nádrž na toku Furmanec 2 s dominantnou sedimentačnou funkciou bude mať akumulčný objem cca 10 000 m³. Výhľadovú 3. Etapu tvorí Vodná nádrž Hrebeňová umiestnená vo výške 1125 m n.m. s akumulovaným objemom 50 000 m³, ktorá bude plniť, okrem hospodárskych funkcií a okrem funkcie zadržiavania vody v krajine aj rekreačnú úlohu na hrebeni pohoria.
