Odborné stanovisko pôdnej služby o vykonaní kontroly dodržiavania protieróznych opatrení v k.ú. Žilkovce
- uloženie opatrení

Vec: ODBORNÉ STANOVISKO PÔDNEJ SLUŽBY O VYKONANÍ KONTROLY DODRŽIAVANIA PROTIERÓZNYCH OPATRENÍ V KAT. ÚZEMÍ ŽLKOVCE

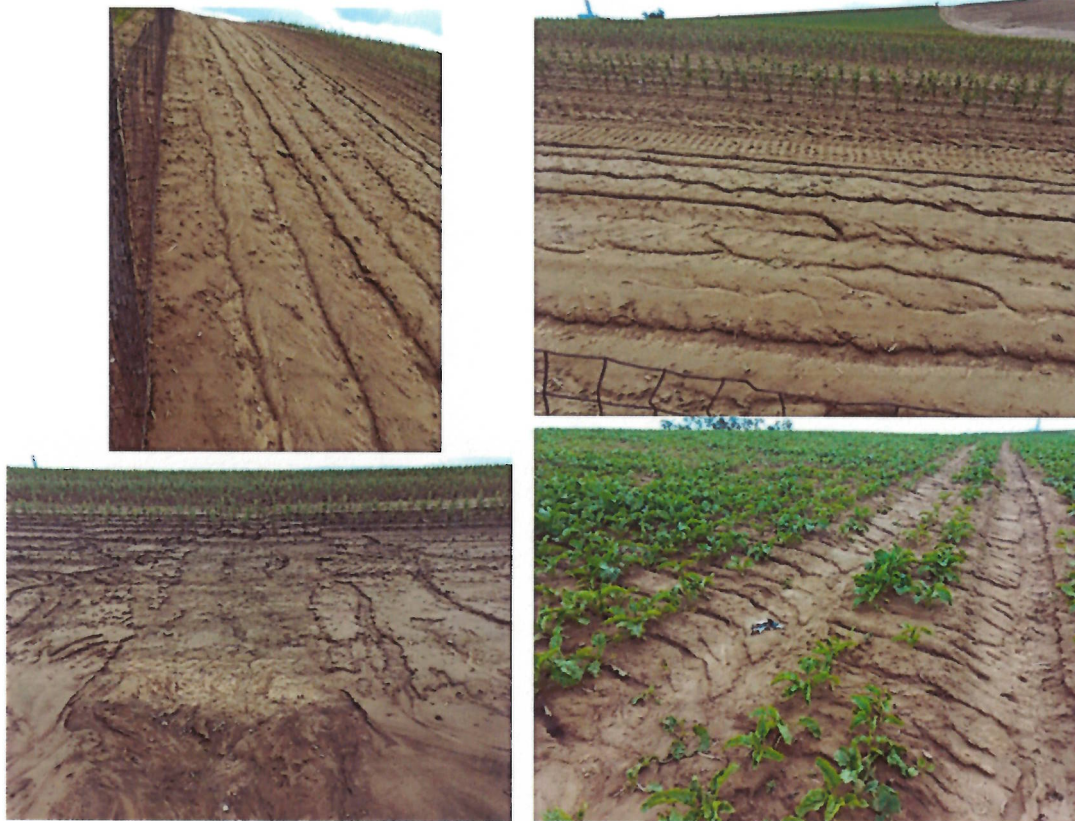
Pôdny kryt je výrazne postihnutý eróznymi procesmi okrem najvýchodnejšej časti katastrov obcí, ktoré zasahujú do nivy Váhu (holocén) a preto túto rovinatú časť územia vodná erózia nepostihuje (Základná geologická mapa 1:50000, GÚDŠ). Bežne sa vyskytuje výrazná ryhová erózia (Obr. 5), nánosy bahna v depresiách, dochádza k zapchávaniu priepustu (Obr. 6) a k zaplavovaniu cesty (Obr. 7).

Obr 5. Ryhová erózia

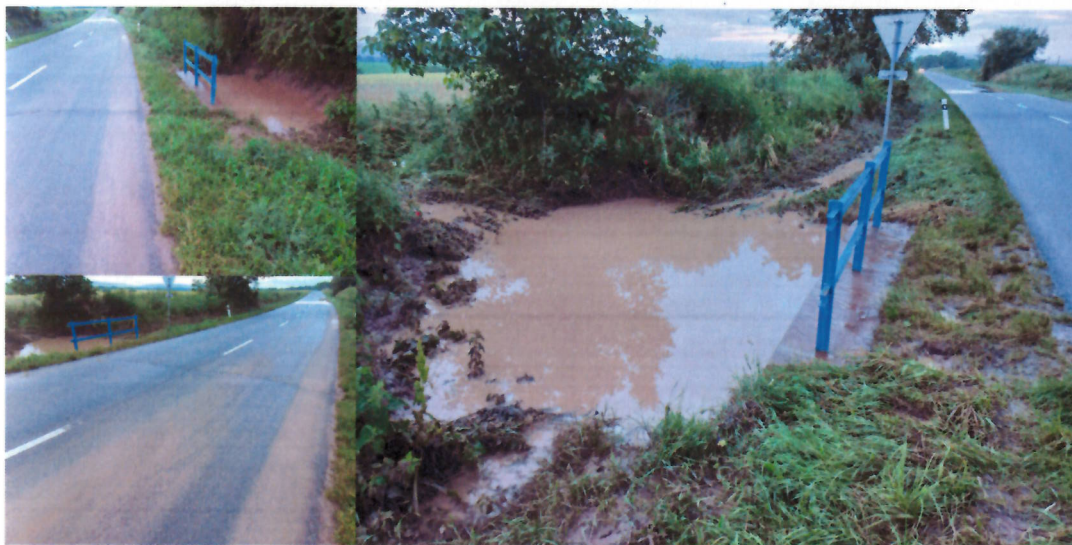
Obr. 6. Zapchatý priepust pod cestou

- 3) Posledným opatrením by mala byť starostlivosť o ochranu cesty pred povrchovým odtokom. Jedná sa o vyčistenie a pravidelnú údržbu priekopy popri ceste, ako aj priepustu pod cestou, ktorý má slúžiť na odvádzanie odtokových vôd. Priekopa je zarastená vysokým trávny a burinovým porastom, čo v súčasnosti spomaľuje až znemožňuje odtok vôd (Obr. 10) a dochádza aj k zanášaniu a upchávaniu priepustu pod cestou, ktorý má bohužiaľ veľmi malý priemer (Obr. 11). Takéto opatrenia patria k nevyhnutnej údržbe ciest a nemožno ich ignorovať, pretože úplné odstránenie povrchového odtoku jednoducho nie je možné. Aj v prípade optimálnej agrotechniky existuje vysoká pravdepodobnosť občasných privalových dažďov extrémnej intenzity, ktoré môžu spôsobiť značný povrchový odtok.

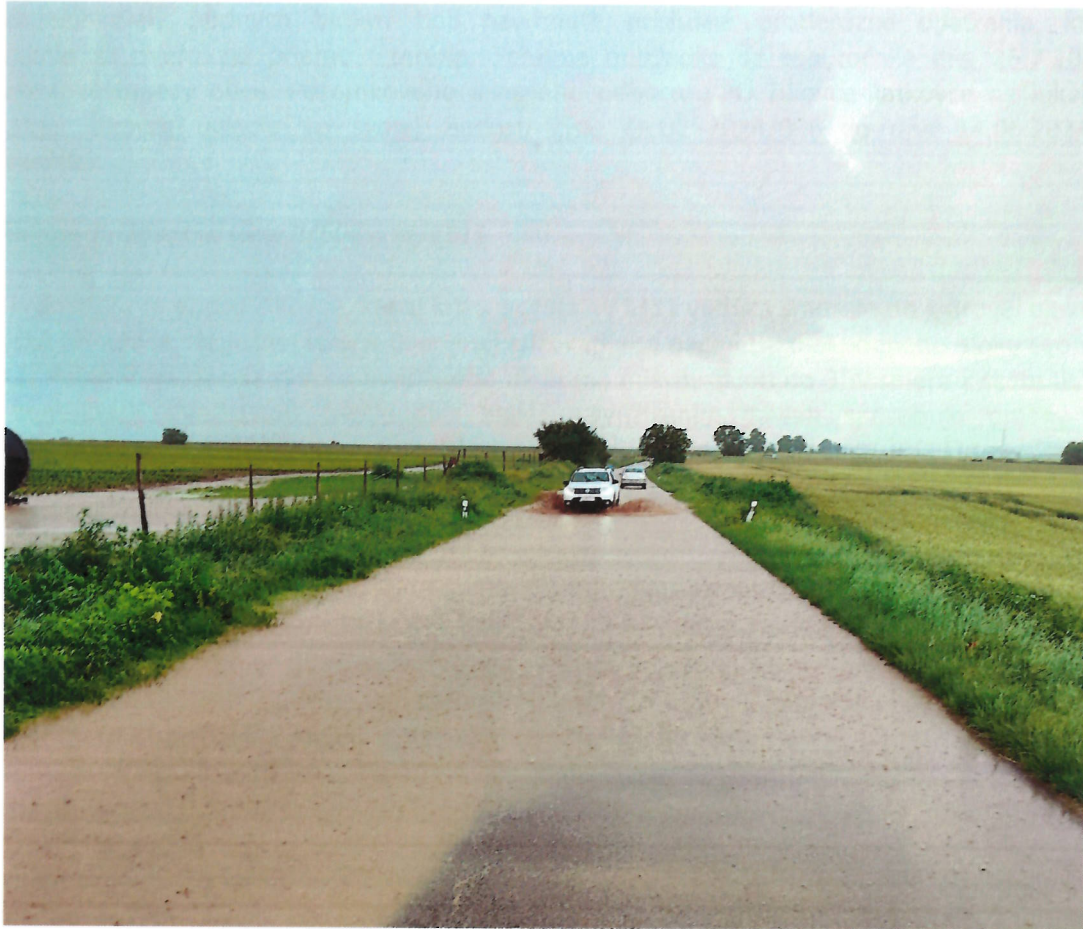
Obr. 7. Zaplavená cesta

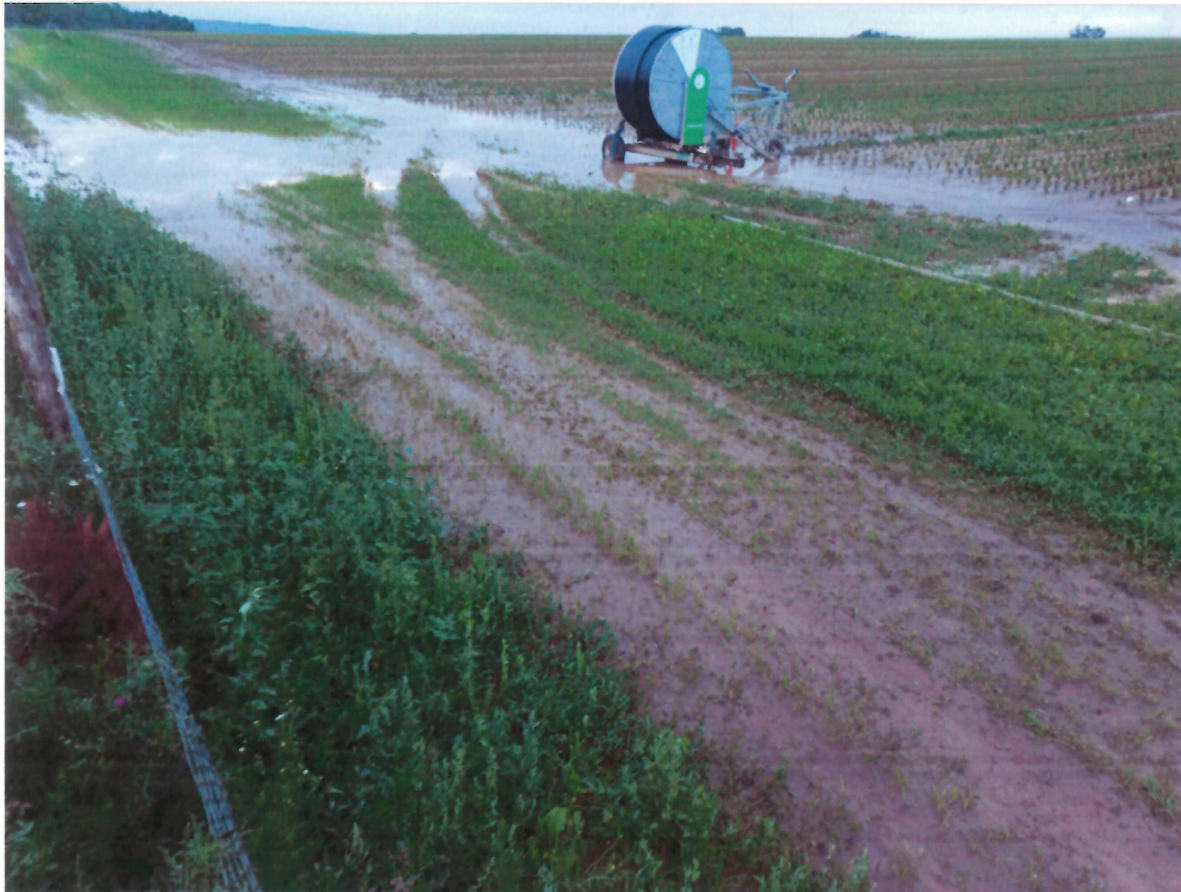
Podľa vyjadrenia pána M. Danišku, ako aj na základe fotodokumentácie urobenej p. Daniškom počas eróznnych udalostí v roku 2024 predchádzajúcich obhliadke vykonanej Pôdnou službou bolo zistené, že sa na svahoch zbiehajúcich sa do tejto preliačiny vyskytla výrazná ryhová erózia a došlo k zaplaveniu cesty III/1311 vodou a kalom, ktoré majú schopnosť za určitých podmienok pretiecť za hranice dielu pôdneho bloku. Hoci sa za hranicou dielu pôdneho bloku Leopoldov 6002/1 nachádzala nespevnená odvodňovacia priekopa slúžiaca na zasakovanie príp. odvádzanie povrchovej vody z cestnej komunikácie, nestačila na množstvo zrážkovej vody sústreďujúcej sa v preliačine a pretekajúcej do nej (Obr. 8). Došlo aj k zapchatiu priepustu pod cestou do Jaslovských Bohuníc, čo tiež prispelo zaplaveniu uvedenej cesty.

Obr. 8. Zaplavovaná depresia ohrozujúca cestu

- 2) Vzhľadom na to, že odtok vôd z pozemku a nánosy kalu ohrozujú cestu a narúšajú plynulosť a bezpečnosť premávky, je potrebné poistiť protieróznu ochranu aj technickými opatreniami. Popri hranici preliačiny treba navrieť jednoduchú protieróznu hrádzku (cca 1 m vysokú a pri základni 1,5 m širokú), ktorá po samovoľnom zatrávnení, prípadne osiatí trávou alebo osadením krovínami bude zabezpečovať, že voda a kal sa nedostanú na cestu v prípade, ak agrotechnické opatrenia na pozemku nebudú pri extrémnych privalových dažďoch dostatočne účinné (Obr. 9).

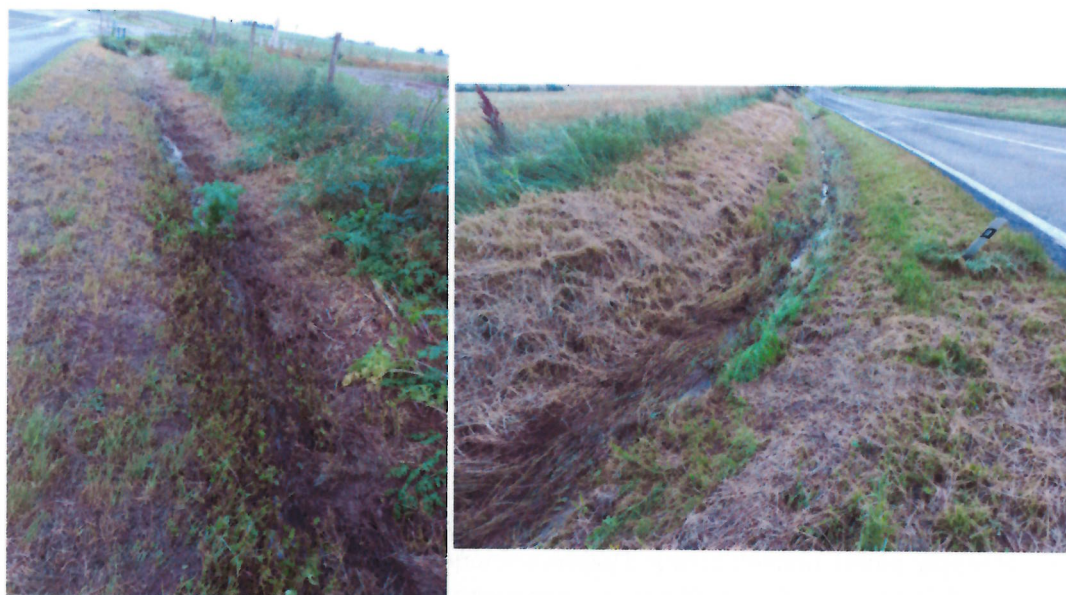
Obr. 10. Zarastené rigoly

C. Posledným opatrením by mala byť starostlivosť o ochranu cesty pred povrchovým odtokom. Jedná sa o vyčistenie a pravidelnú údržbu priekopy popri ceste ako aj priepustu pod cestou ktorý má slúžiť na odvádzanie odtokových vôd. Priekopa je zarastená vysokým trávny a burinovým porastom, čo v súčasnosti spomaľuje až znemožňuje odtok vôd (obr. 10) a dochádza aj k zanášaniam a upchávaniu priepustu pod cestou. Ktorý má bohužiaľ veľmi malý priemer (obr. 11). Takéto opatrenia patria k

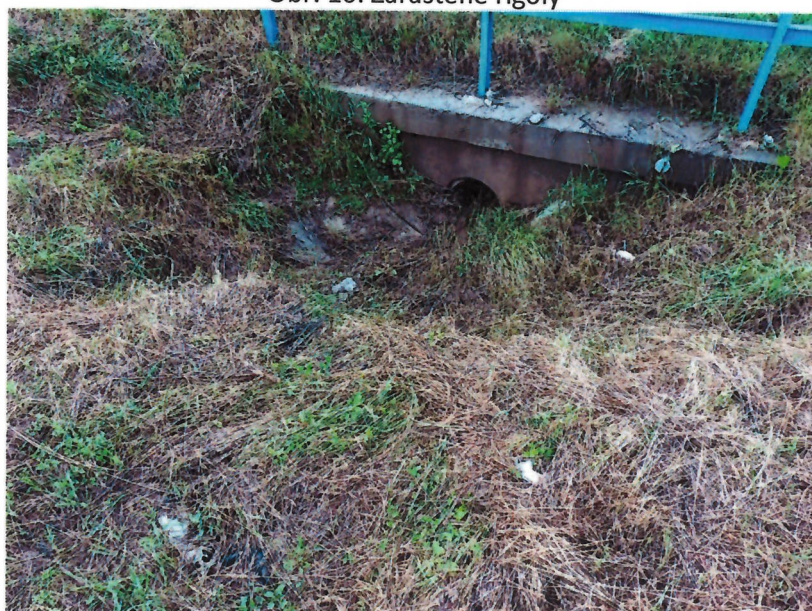
Obr. 11. Priepust s nedostatočným priemerom

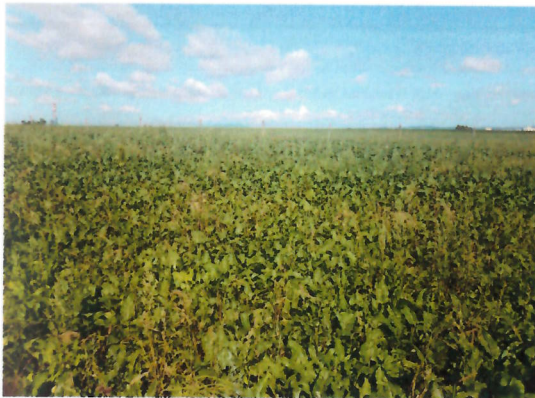
V čase terénnej obhliadky sa na plochých chrbtoch pôdneho bloku Leopoldov 6102/1 - v časti obce Žlkovce nad rodinnými domami a záhradami nachádzalo strnisko po zbere hustosiatej obilniny alebo sa na nich pestovala repa s využitím bezorbovej technológie strip-till (Obr. 12).

Obr. 12. Porast repy pestovanej bezorbovým spôsobom

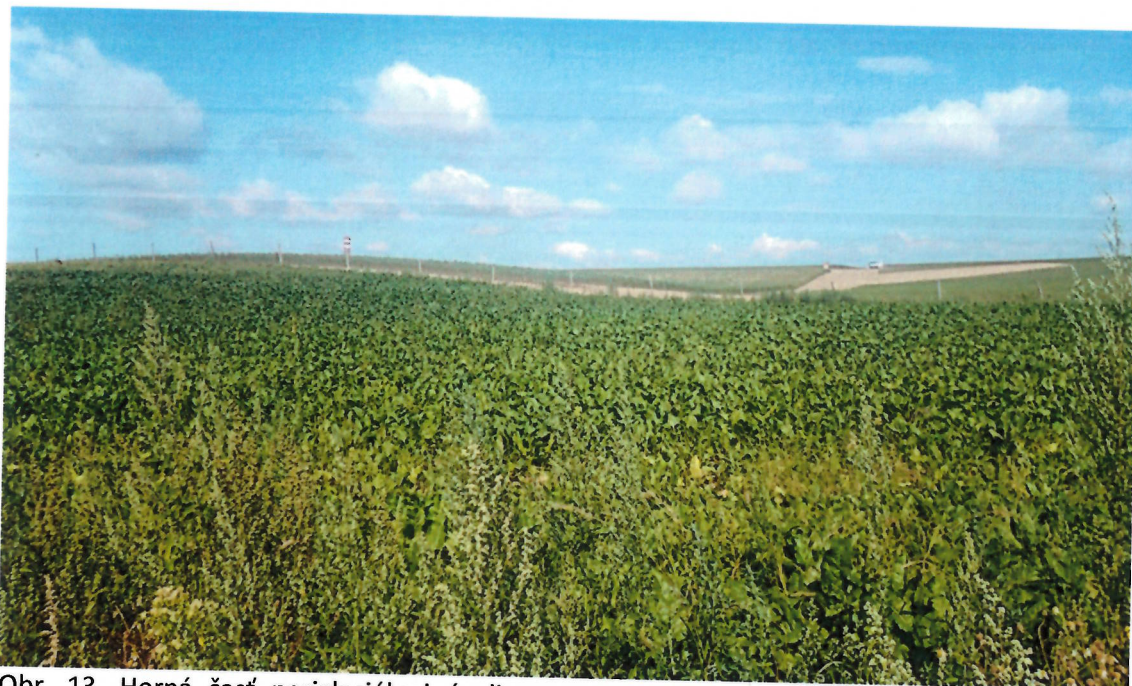
Obr. 13. Horná časť periglaciálnej úvaliny s porastom bezorbovej repy namiesto zasakovacieho trávnatého pásu

1. Zasakovacie pásy majú byť tvorené vždy len trávnyimi či ďatelinotrávnyimi porastmi alebo lucernou a je vhodné udržiavať ich kosením, aby sa nestali semenišťom vysokovzrastlých burín ako je bodliak, pichliač roľný, atď.
2. Pozdĺž spodného okraja pôdneho bloku Leopoldov 6002/1 mal byť zasakovací pás, ktorý tam chýba. Argumentom užívateľa pôdy bolo, že pás repy pestovanej bezorbovým spôsobom plní funkciu zasakovacieho pásu. To je čiastočne pravda, takýto porast môže plniť túto funkciu pokiaľ zrážky neprekonajú určitú intenzitu a úhrn, ale pri extrémnych zrážkových udalostiach je takýto porast nedostatočný.

Treba trvať na vytvorení protieróznych opatrení v plnom rozsahu tak, ako boli navrhnuté, čiže na zriadení zatrávnených zasakovacích pásov pozdĺž spodného okraja pôdneho bloku Leopoldov 6002/1, ako aj na dnách oboch úvalín (Obr. 9). Na svahoch úvalín je možné pestovanie hustosiatych plodín (obylnín a repky) a nie je potrebné nechávať na nich úhory.

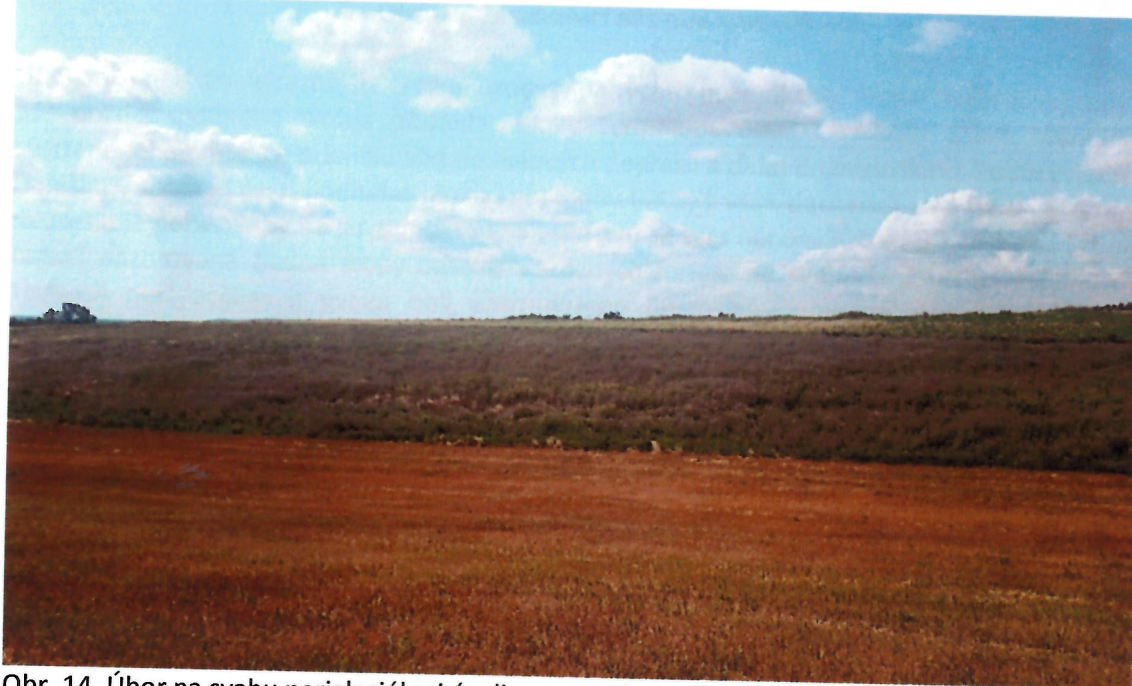
V súčasnosti je strmší svah líniovej depresie ponechaný úhorom (Obr. 14). Je nepokosený, rastlinný kryt tu plní podľa navrhnutého opatrenia funkciu zasakovacieho pásu. Pozostáva z tráv a rastlinných druhov ako pichliač, bodliak, štiav, turanec a ďalšie. Dno depresie a jej menej sklonitý svah tvorí strnisko po zbere hustosiatej obilniny.

Obr. 14. Úhor na svahu periglaciálnej úvaliny nezasahuje na dno úvaliny

3. Dná obidvoch periglaciálnych úvalín majú byť osiate zatrávneným zasakovacím pasom (24 m širokým), avšak nie sú takto ošetrené. Namiesto zasakovacieho pásu na dnách depresí je tu úhor ponechaný na jednom svahu, avšak dno úvaliny a opačný breh sú osiate hustosiatou obilninou. To však nie je vhodné riešenie.

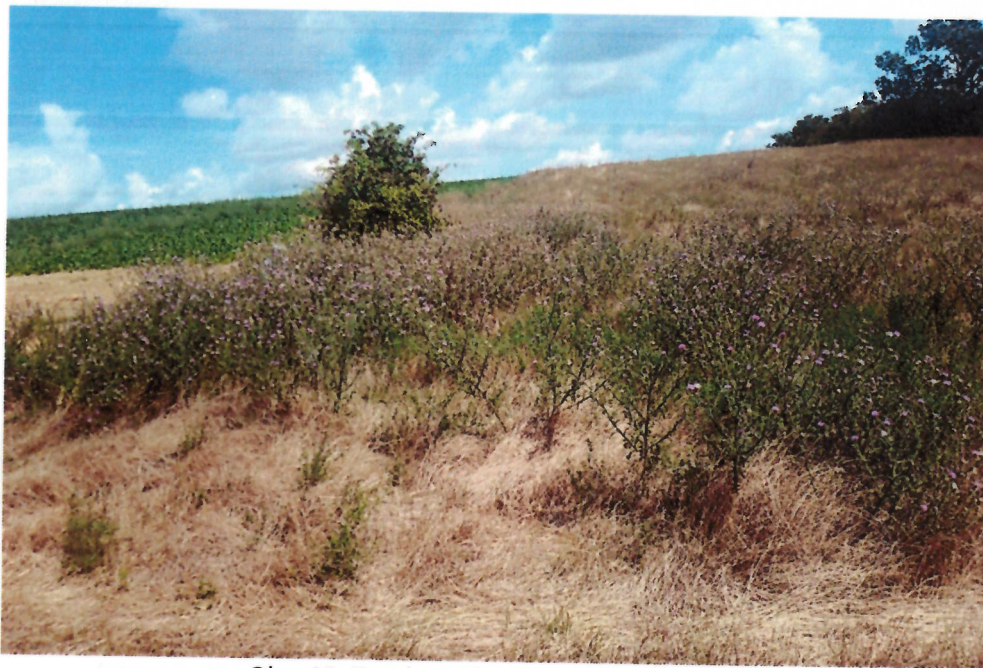
Zo svahu na pôdnom bloku Leopoldov 6102/1 vyúsťuje ešte jedna líniová depresia na miestnu komunikáciu v blízkosti intravilánu obce. Jej dno v čase obhliadky tvorilo strnisko po zbere hustosiatej obilniny, ktoré z časti vybiehalo aj na jeden z príľahlých svahov. Na plochých chrbtoch medzi periglaciálnymi úvalinami (tvoriacimi líniové depresie) sa pestovala repa s využitím bezorbovej technológie. Priamo nad cestou, v priestore kde nie sú záhrady, je ponechaný súvislý pás úhoru orientovaný priečne cez líniovú depresiu (Obr. 15). Jeho rastlinný kryt tvoria trávy, poľné buriny ako pichliač, bodliak, štiav, turanec a tiež iné druhy rastlín, ktoré tu plnia funkciu zasakovacieho pásu. V úhore sme však pri obhliadke pozorovali vyjazdené koľaje po poľnohospodárskych mechanizmoch.

Obr. 15. Zasakovací pás nad intravilánom

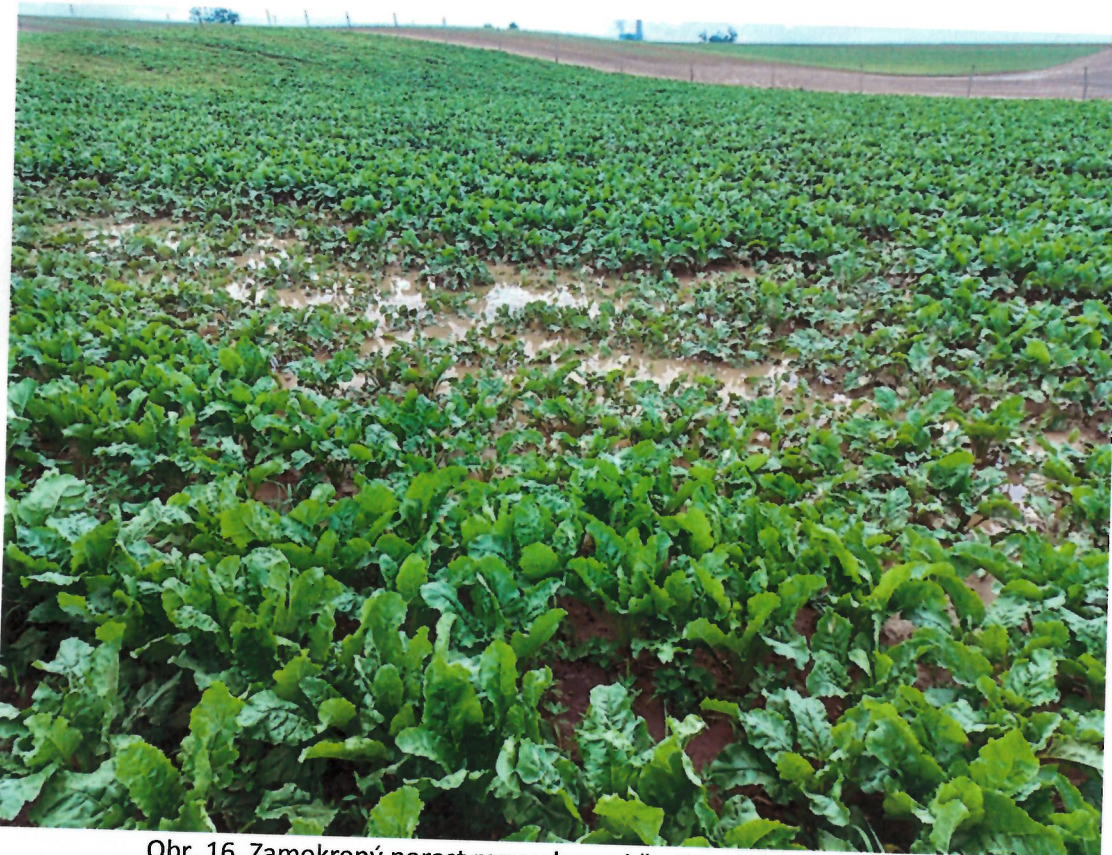
Obr. 16. Zamokrený porast repy v hornej časti periglaciálnej úvaliny
