# OKRESNÝ ÚRAD ŽILINA

**Vec** „Diaľnica D3 Žilina (Brodno) – Kysucké Nové Mesto“ – záväzné stanovisko podľa § 16a ods. 1 zákona č. 364/2004 Z. z. o vodách a o zmene zákona SNR č. 372/1990 Zb. o priestupkoch v znení neskorších predpisov (vodný zákon) v platnom znení

Obrázok č. 1 Situačná mapa navrhovanej činnosti „D3 Žilina Brodno – Kysucké Nové Mesto“

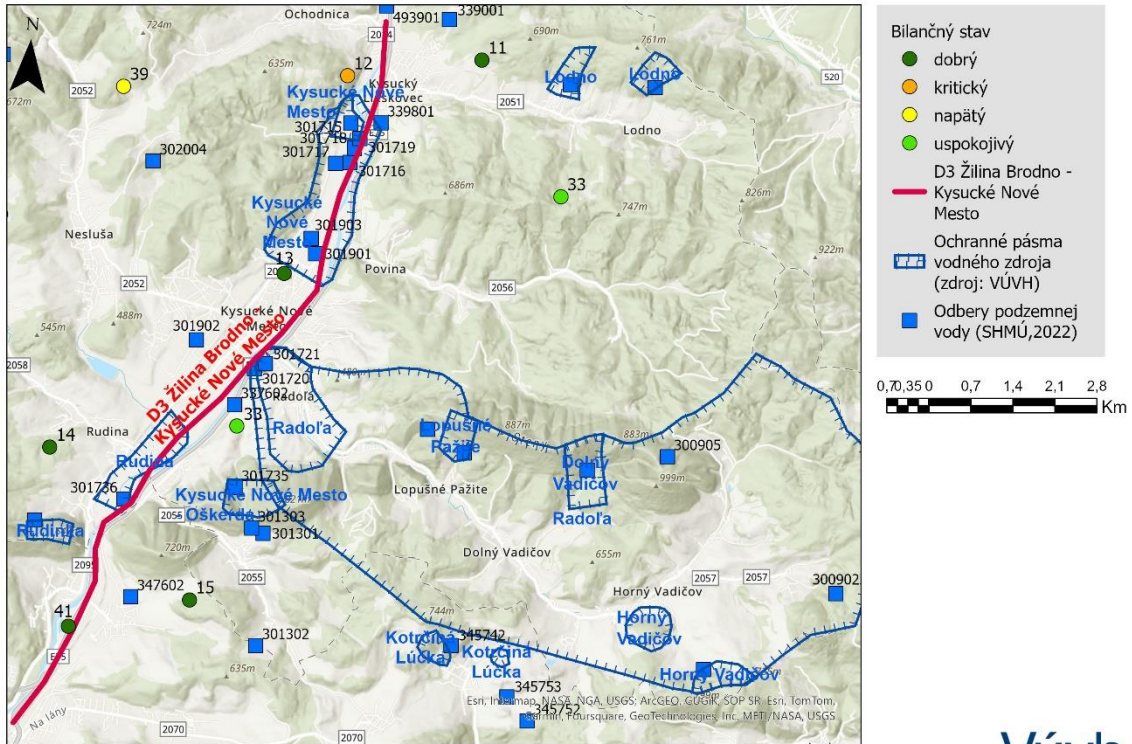
Obrázok č. 4 Mapa odberov (zdroj: SHMÚ)

Spracoval: Výskumný ústav vodného hospodárstva, 2024 ODD440

pravidelne sledovať vplyv prevádzky na vodárenské zdroje a môže slúžiť aj ako indikačný v prípade ohrozenia a zhoršenia kvality podzemnej vody.
